## APK II

## Remberekeningen

## Verankeringen en overige plaatdelen

Overzicht roestschadegradaties  
t.b.v beoordeling aan voertuigen

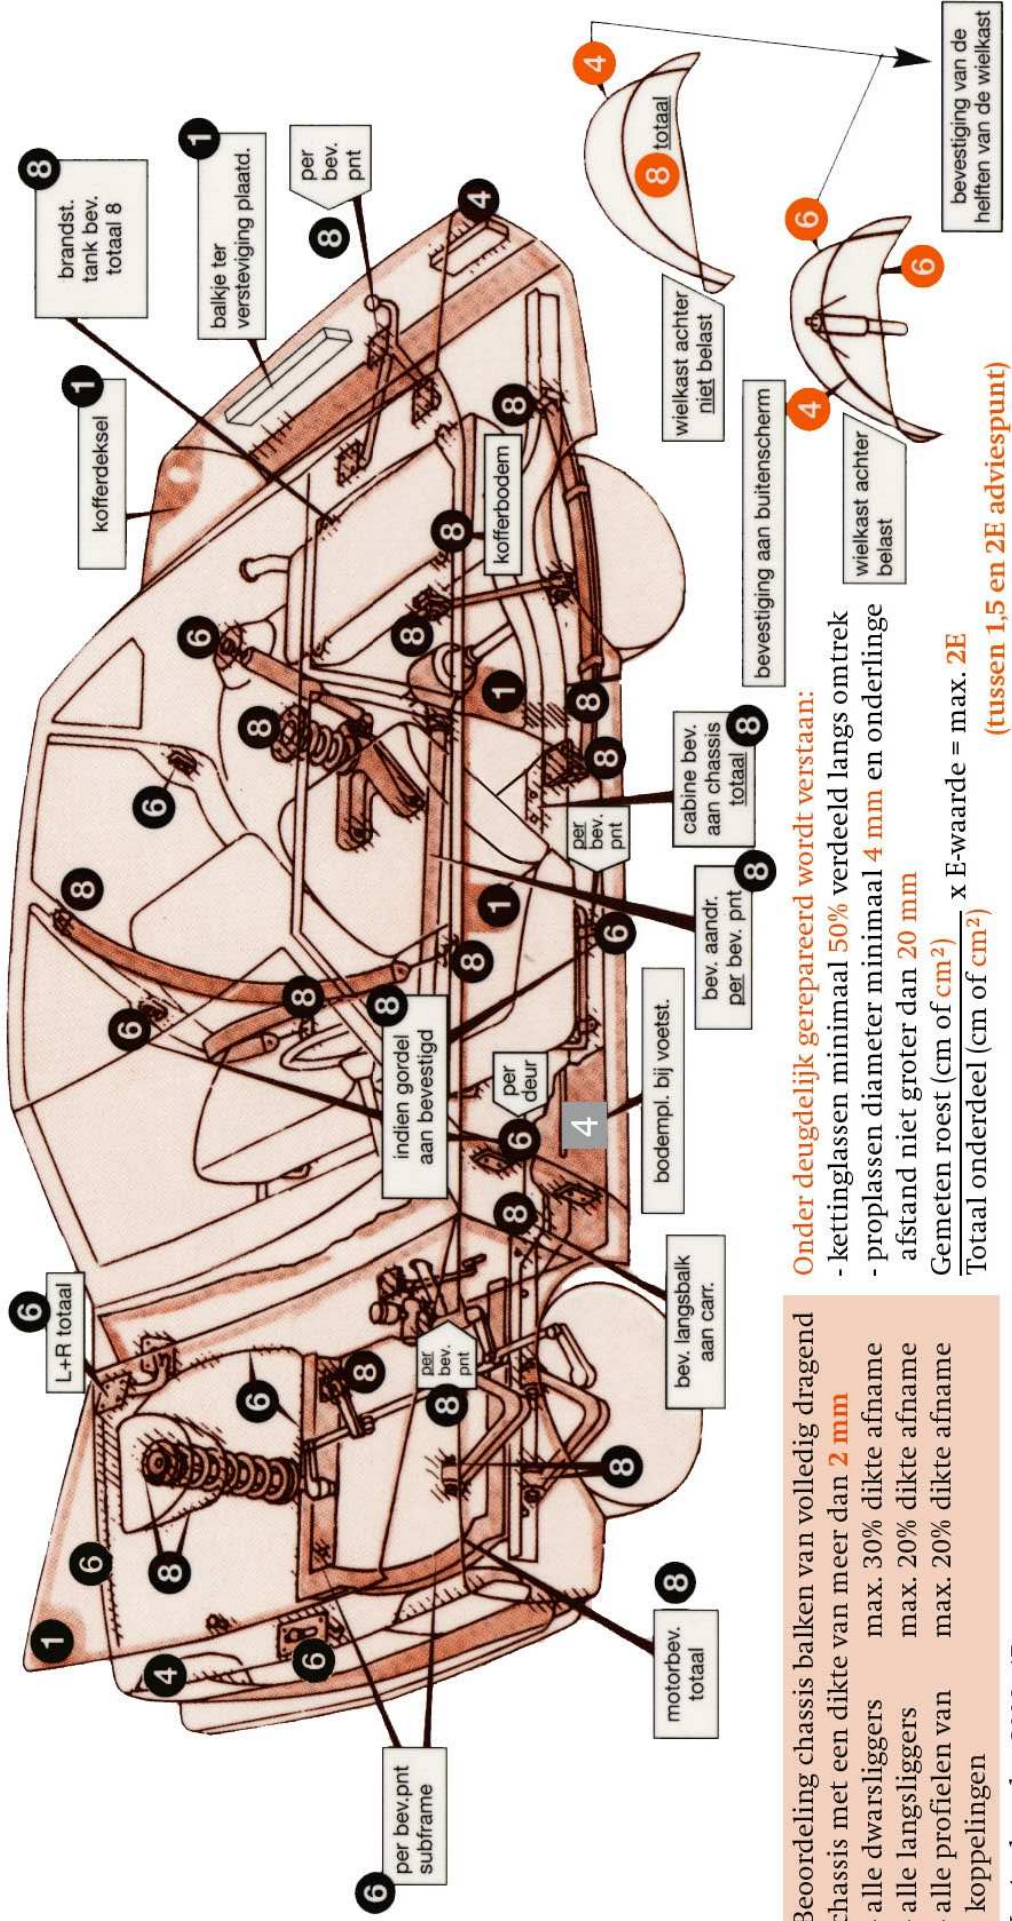
## Verankeringen en overige plaatdelen

### Overzicht roestschadegradaties

- niet volledig dragend chassis
- volledig dragend chassis
- geldt voor beide chassis
- ▨ verankeringen

Beoordeling chassis balken van volledig dragend chassis met een dikte van meer dan **2 mm**

- alle dwarsliggers max. 30% dikte afname
- alle langsliggers max. 20% dikte afname
- alle profielen van koppelingen max. 20% dikte afname

- kettinglassen minimaal 50% verdeeld langs omtrek
- proplassen diameter minimaal 4 mm en onderlinge afstand niet groter dan 20 mm

Gemeten roest (cm of cm<sup>2</sup>) x E-waarde = max. **2E**  
 Totaal onderdeel (cm of cm<sup>2</sup>) (tussen 1,5 en 2E adviespunt)
